## KARTA ADRESOWA OBIEKTU ZABYTKOWEGO

<b>Nazwa:</b> Dom mieszkalny		<b>Nr inwentarzowy w GEZ:</b>	<b>376</b>
<b>Funkcja obecna:</b> mieszkalny	<b>Czas powstania:</b> 1897 r.	<b>Województwo:</b> dolnośląskie <b>Powiat:</b> lubański <b>Gmina:</b> Lubań <b>Adres:</b> ul. Starolubańska 40 <b>Obręb II AM 19 Dz. 28/1</b>	
<b>Fotografia:</b>  		 	
		<b>Własność:</b> Gmina Miejska Lubań + użytkowanie wieczyste	
		<b>Sposób użytkowania:</b> budynek mieszkalny	
		<b>Informacje o ochronie</b> Budynek objęty mpzp	
		<b>Rodzaj zagrożeń</b> - zły stan pokrycia dachowego - obiekt przebudowany stracił zabytkowy charakter	
		<b>Uwagi i wymogi:</b> Zachować bryłę budynku, podział elewacji oraz typ dachu.	
<b>Stan zachowania:</b> średni	<b>Autor:</b> Aleksandra Fink	<b>Data:</b> listopad 2013

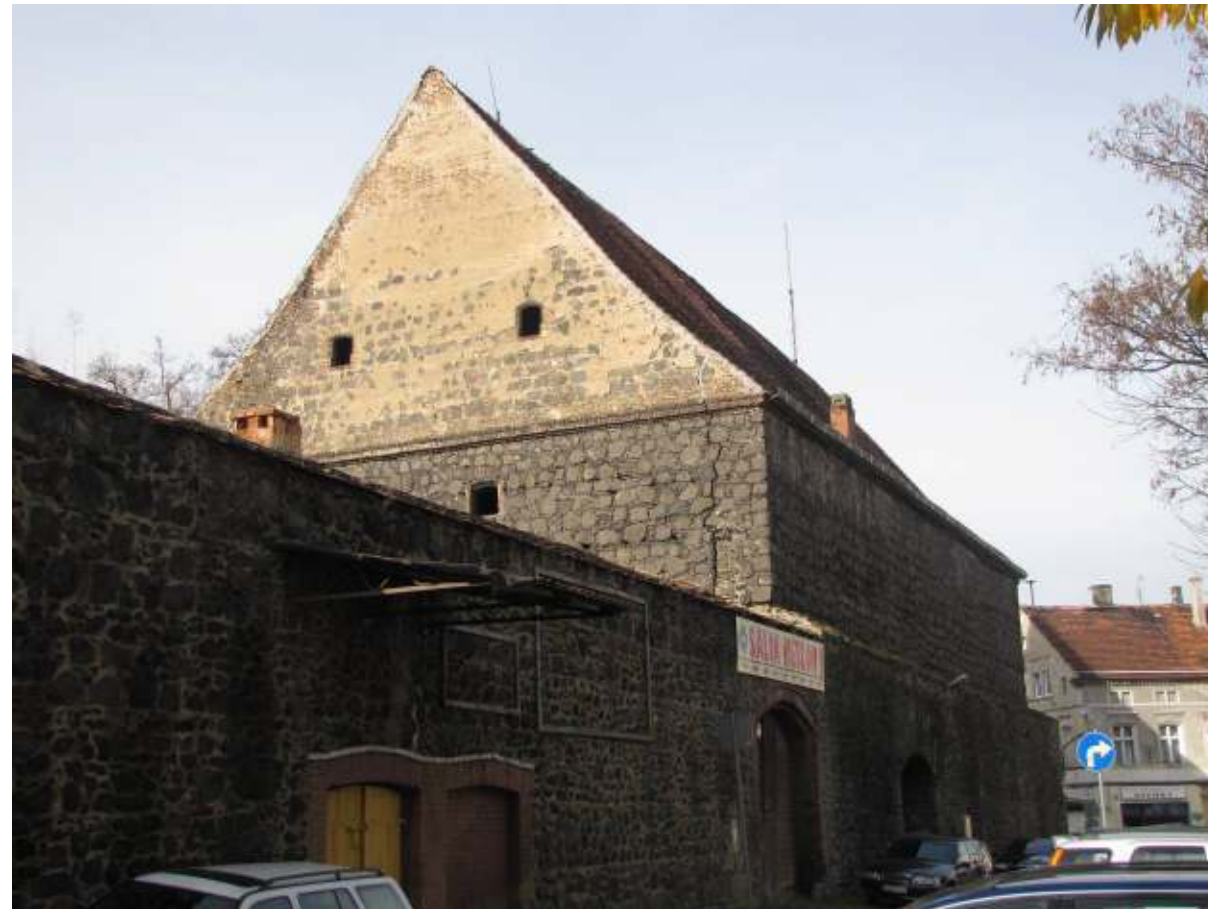
Fot. Dom Solny

Spichlerz miejski z 1 poł. XVI w. zwany jako „Dom Solny”, przebudowany częściowo w poł. XIX w. i na pocz. XX w. dwuczęściowy. Budynek usytuowany w międzymurzu, z ścianą frontową zbudowaną na wewnętrznym murze obronnym miasta z XIV w., murowany z kamienia bazaltowego, bez śladu piwnic, trzykondygnacyjny z wysokim kalenicowym dwuspadowym dachem krytym dachówką. Elewacja frontowa kamienna, bezokienna z bramą wjazdową z XVI w. elewacja boczna pld. z małymi otworami obramowanymi cegłą renesansową. Elewacja tylna tylna z otworami jw. oraz z przebitymi w XX w. w parterze. Elewacja boczna pln. z dwiema bramami wjazdowymi wybitymi w poł. XIX w. dla potrzeb straży pożarnej, oraz z przebudowanym w cegle szczytem. Wnętrze jednoprzestrzenne z drewnianymi stropami, na parterze słupy kamienne i wydzielone w XX w. pom. Stacji trafo. obiekt nieużytkowany od 1989 r., pęknięcie w ścianie pld. odchylenie ściany frontowej, elementy konstrukcji drewnianej spękane, Zbudowany na piwnicach - magazynach z XVII-XVIII w. i XIX w. część północna z XIX w. piwnice jednoprzestrzenne z cegły sklepienie odcinkowo na słupach, w części centralnej zasklepiony d. szyb windy towarowej, parter jednoprzestrzenny, strop masywny na konstr. Stalowej słupowej dach płaski kryty papą z wieżyczkami nad d. drugą windę towarową. Część pld. zbudowana nad starymi piwnicami sklepienymi kolebami z cegły, dostępnymi wprost z zewnętrznej strony muru obronnego kamiennymi schodami, parter z pocz. XX w. o formie i konstrukcji jw. piwnice suche w b. dobrym stanie, parter po remoncie kapitalnym. Posesję od ulicy zamyka mur kamienny biegnący śladem zewnętrznego pasa umocnień

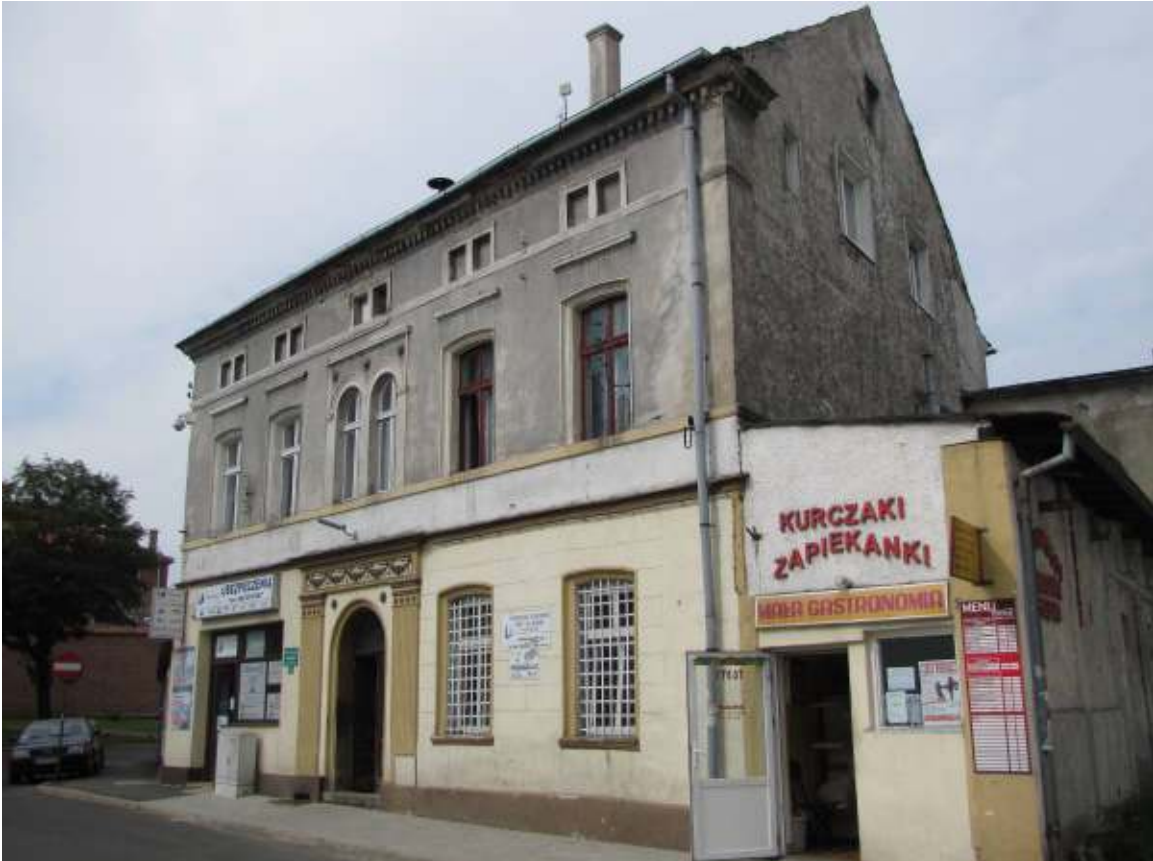
<b>Fot. Elewacja frontowa</b>		<b>Fot. Portal</b>	
<b>Własność:</b> Gmina Miejska Lubań <b>Sposób użytkowania:</b> mieszkalno - usługowy			
<b>Informacje o ochronie</b> Brak mpzp  Budynek w granicach Starego Miasta			
<b>Rodzaj zagrożeń</b> - zły stan pokrycia dachowego - postępująca dewastacja elewacji - zwiększenie ruchu kołowego			
<b>Uwagi i wymogi:</b> Budynek zabytkowy do zachowania. Ochrona bryły budynku oraz podziałów, wystroju i stolarki elewacji, portal. Wymagana likwidacja bocznych przybudówek i ruin na zapleczu, rekonstrukcja tylnej elewacji budynku z uczytelnieniem w niej fragmentu muru obronnego oraz odtworzenie brakującego odcinka muru wraz z ukształtowaniem terenu. Rozebranie ruin piwnic wykonać pod nadzorem archeologicznym.

Budynek socjalno – mieszkalny, dawna Komenda Straży Pożarnej z 2 poł. XIX w., wolno stojący, zbudowany w poprzek wewnętrznego pasa murów obronnych miasta. Budynek podpiwniczony, murowany, dwukondygnacyjny, z piętrem strychowym, dach kalenicowy dwuspadowy kryty dachówką. Elewacja frontowa klasycyzująca z ozdobnym portalem, parter boniowany, stolarka okien i drzwi z 2 poł. XIX w. elewacja płd. szczytowa, jw. z parterową współczesną dobudówką krytą płaskim dachem. Elewacja płn. szczytowa bez wystroju z parterowymi przybudówkami sanitariów. Elewacja tylna z relikami dawnego wystroju i kamiennego muru obronnego, odsloniętymi po wyburzeniu przylegających budynków. Wnętrza trzytraktowe, część pomieszczeń z sztukaterią sufitową.

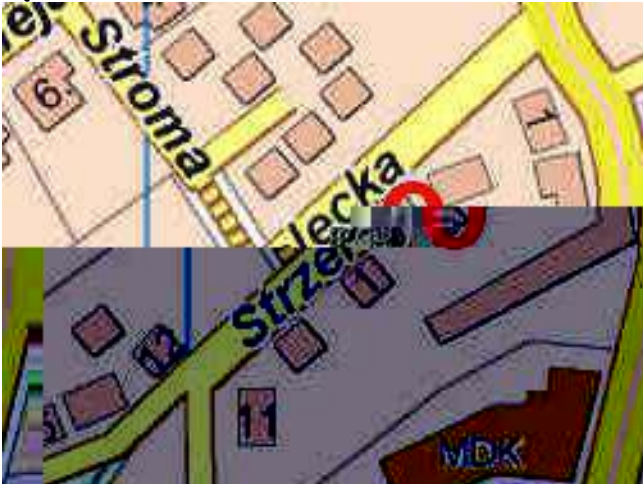
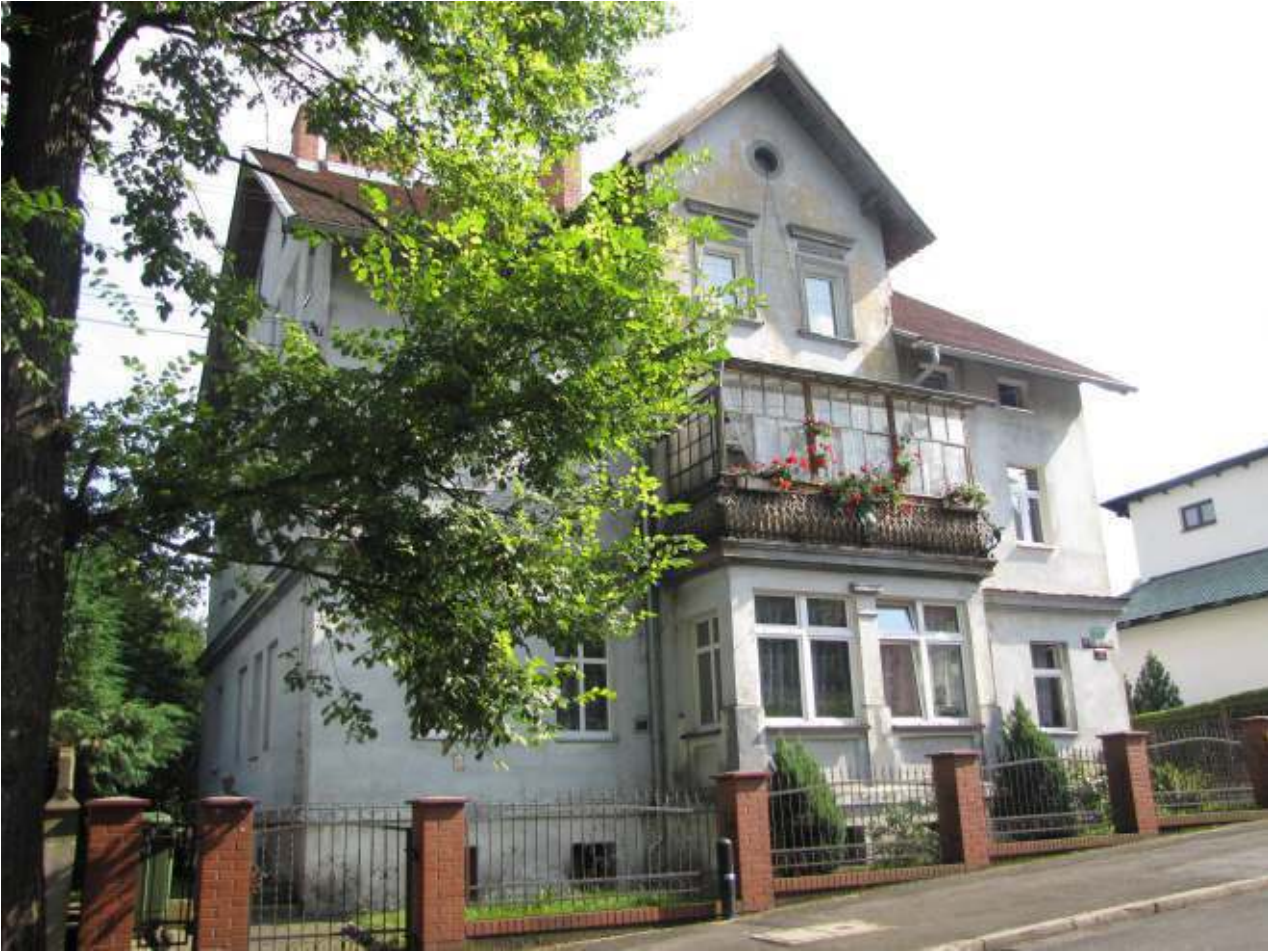
<p><b>Własność:</b> prywatna  <b>Sposób użytkowania:</b> budynek mieszkalny</p> <p><b>Informacje o ochronie</b>                  Budynek objęty mpzp</p>	
<p><b>Fot.</b> Elewacja frontowa</p> <p><b>Opis architektury i techniki wykonania:</b>                  Budynek zlokalizowany na planie prostokąta, usytuowany kalenicą do ulicy, murowany z cegły i otynkowany tynkiem zacieranym, w elewacji frontowej w osi budynku ryzalit wystający przed lico zwieńczony trójkątnym szczytem kryty osobnym dachem dwuspadowym szczytowym. Budynek na podmurówce, podpiwniczony, dwukondygnacyjny, dach dwuspadowy kryty dachówką karpiówką w podwójną łuskę.</p>		<p><b>Rodzaj zagrożeń</b>                  - aktualnie brak</p> <p><b>Uwagi i wymogi:</b>                  Zachować bryłę budynku, podział elewacji, loggie, typ dachu.</p>

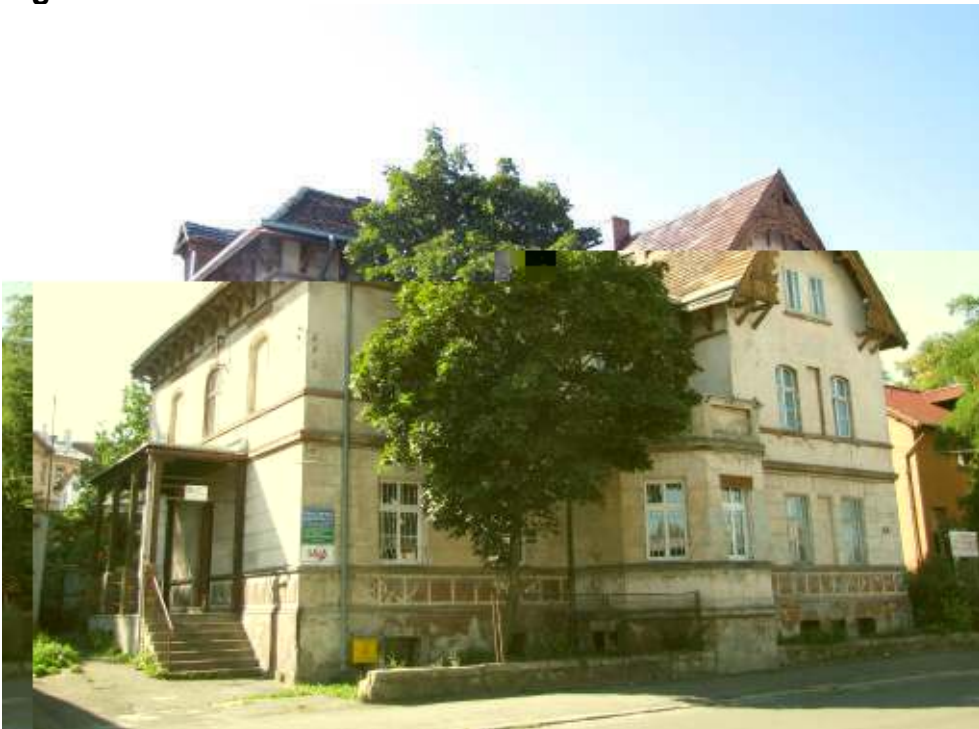
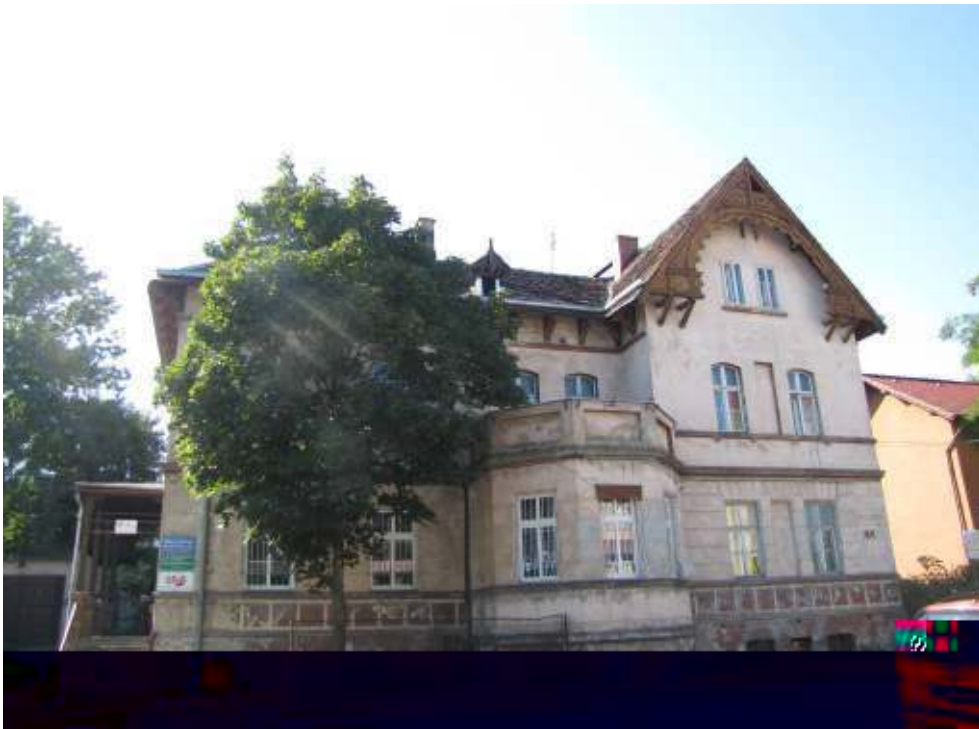
</div> <p style="text-align: center;"><b>Fot. Elewacja frontowa</b></p>

<p><b>Fot. Szczyt budynku ze stolarką</b></p> </div>		<b>Własność:</b> Gmina Miejska Lubań <b>Sposób użytkowania:</b> budynek usługowy <b>Informacje o ochronie</b> Budynek objęty mpzp	
<b>Opis architektury i techniki wykonania:</b> Budynek zlokalizowany na planie zbliżonym do prostokąta, rozczłonkowany, murowany z cegły i otynkowany tynkiem zacieranym, parter budynku boniowany. W elewacji frontowej i bocznej budynku obecny ryzalit wystający przed lico zwieńczony trójkątnym szczytem oraz w parterze elewacji szczytowej na osi budynku ryzalit na planie pół ośmiokąta zwieńczona tarasem.. Budynek na podmurówce, podpiwniczony, dwukondygnacyjny, dach czterospadowy kryty dachówką karpiońską w podwójną łuskę.		<b>Rodzaj zagrożeń</b> - zły stan pokrycia dachowego - postępująca dewastacja elewacji - zwiększenie ruchu kołowego  <b>Uwagi i wymogi:</b> Zachować bryłę budynku, podział i wystrój elewacji, stolarkę szczyt, oraz typ dachu.

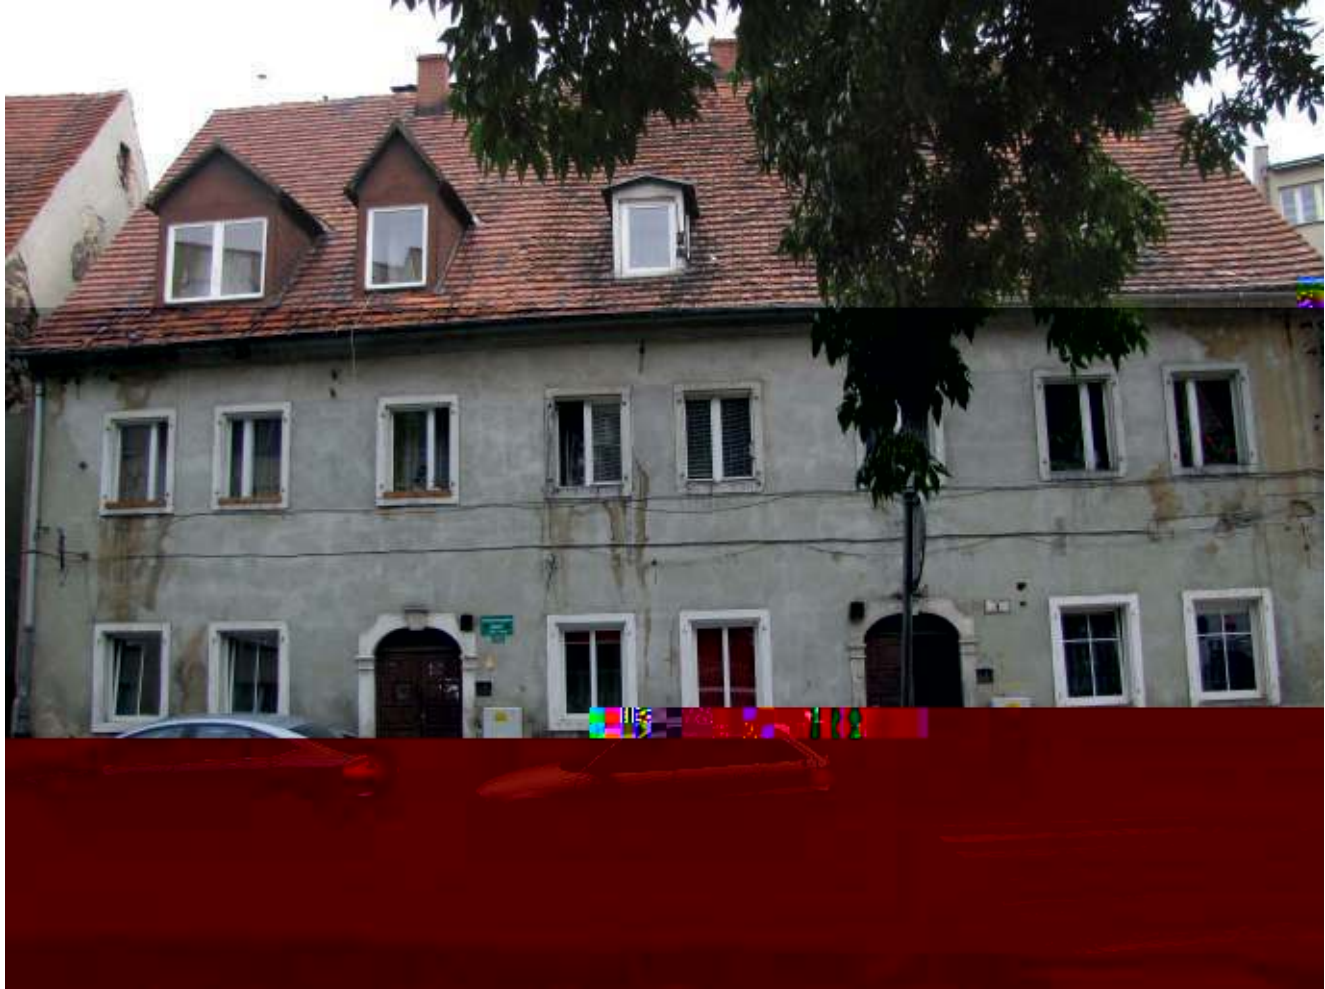
<p><b>Własność:</b> Gmina Miejska Lubań + prywatna  <b>Sposób użytkowania:</b> budynek mieszkalny</p> <p><b>Informacje o ochronie</b>                  Brak mpzp</p> <p>Budynek w granicach Starego Miasta</p>	
<p><b>Fot. Elewacja frontowa</b></p>		<p><b>Rodzaj zagrożeń</b></p> <ul style="list-style-type: none"> <li>- zły stan pokrycia dachowego</li> <li>- postępująca dewastacja elewacji</li> <li>- zwiększenie ruchu kołowego</li> </ul> <p><b>Uwagi i wymogi:</b>                  Budynek zabytkowy do zachowania. Ochrona bryły budynku, podstawowego układu wnętrza, stolarki i elementów kamiennych elewacji oraz sklepionych schodów i pomieszczeń.</p>

Budynek mieszkalny, dwu klatkowy, barokowy z 2 poł. XVIII w. częściowo przebudowany. Budynek położony na skarpie, dwu – trzykondygnacyjny, murowany, otynkowany tynkiem zacieranym, piwnice jednostronnie odsłonięte, poddasze użytkowe, dach kalenicowy dwuspadowy kryty dachówką z lukarnami. Elewacje podłużne bez podziałów, od frontu dwa kamienne portale, okna w kamiennych obramieniach, stolarka stara. Elewacje boczne ślepe, w płd. szczycie okna. Wnętrza dwutraktowe, klatki schodowe, korytarze na I p. i piwnice – sklepione. Funkcja mieszkalna wielorodzinna.

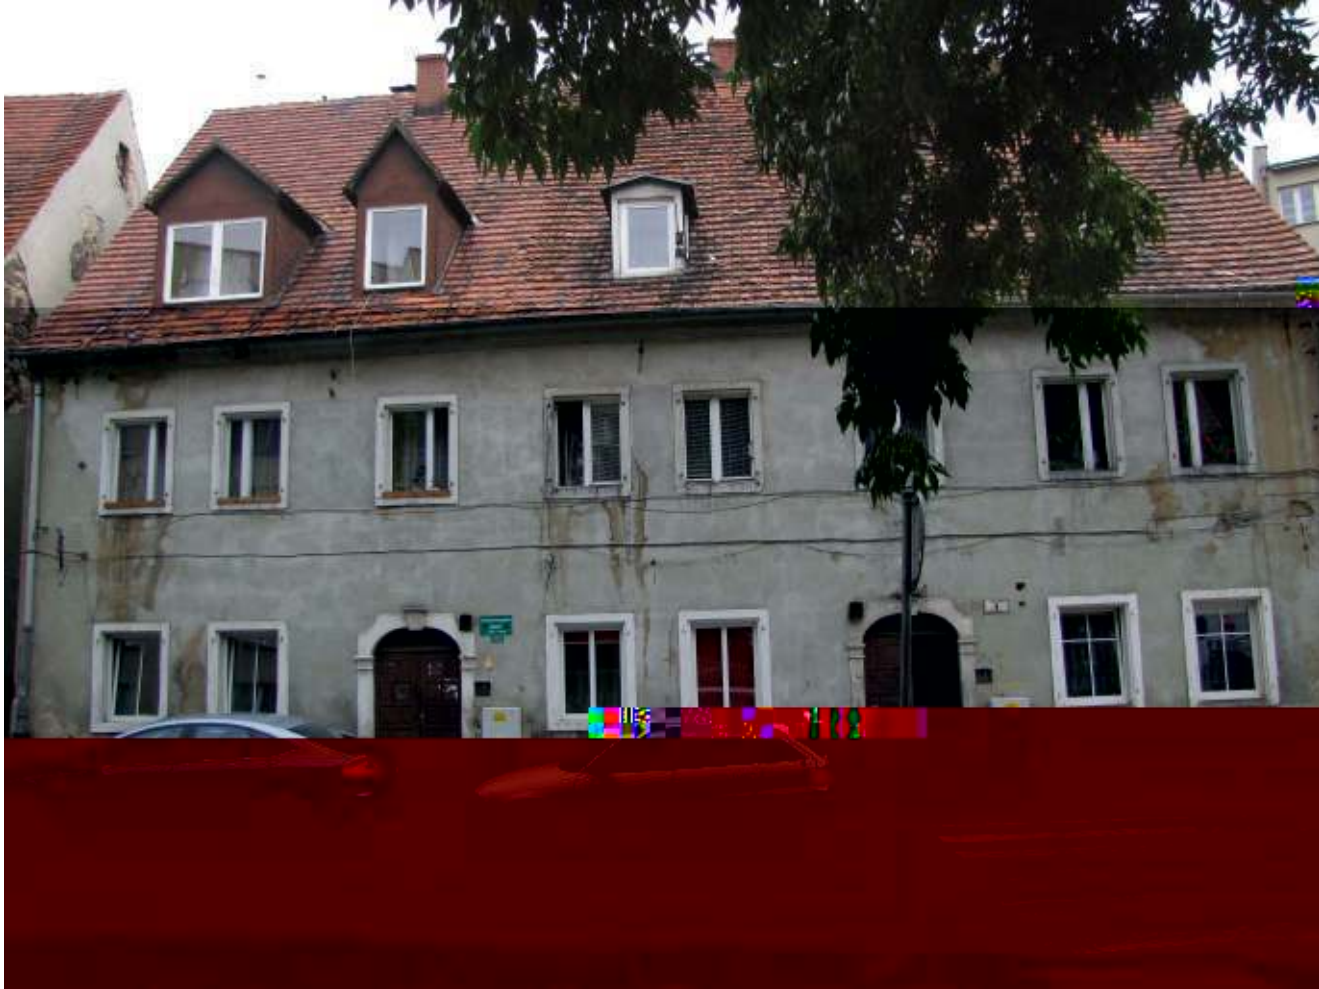
Fot. Elewacja frontowa

<b>Własność:</b> Gmina Miejska Lubań + użytkowanie wieczyste <b>Sposób użytkowania:</b> budynek mieszkalny <b>Informacje o ochronie</b> Brak mpzp  Budynek w granicach Starego Miasta	
<b>Opis architektury i techniki wykonania:</b> Budynek mieszkalny, dwu klatkowy, barokowy z 2 poł. XVIII w. częściowo przebudowany. Budynek położony na skarpie, dwu – trzykondygnacyjny, murowany, otynkowany tynkiem zacieranym, piwnice jednostronnie odsłonięte, poddasze użytkowe, dach kalenicowy dwuspadowy kryty dachówką z lukarnami. Elewacje podłużne bez podziałów, od frontu dwa kamienne portale, okna w kamiennych obramieniach, stolarka stara. Elewacje boczne ślepe, w płd. szczycie okna. Wnętrza dwutraktowe, klatki schodowe, korytarze na I p. i piwnice – sklepione. Funkcja mieszkalna wielorodzinną.		<b>Rodzaj zagrożeń</b> - zły stan pokrycia dachowego - postępująca dewastacja elewacji - zwiększenie ruchu kołowego  <b>Uwagi i wymogi:</b> Budynek zabytkowy do zachowania. Ochrona bryły budynku, podstawowego układu wnętrz, stolarki i elementów kamiennych elewacji oraz sklepionych schodów i pomieszczeń.

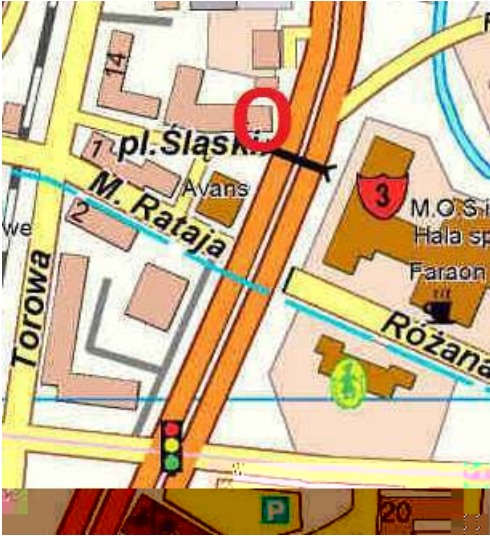
**Fot.** Elewacja frontowa

Budynek założony na planie prostokąta, murowany z cegły na podmurówce, podpiwniczony, otynkowany tynkiem zacieranym, w parterze boniowany. W elewacji frontowej na osi nieznaczny ryzalit zwieńczony trójkątnym szczytem. Dach dwuspadowy, kryty dachówką karpieńską podwójnie w łuskę.

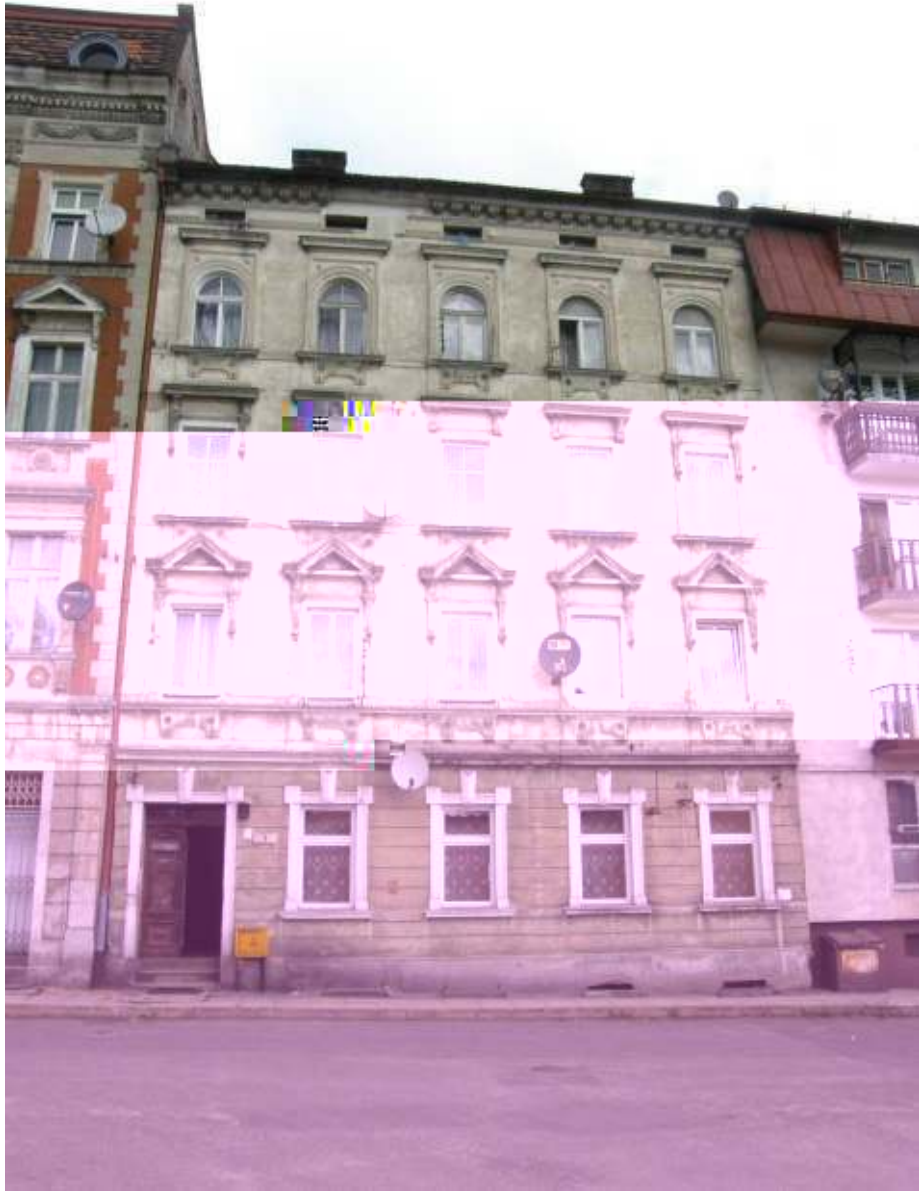
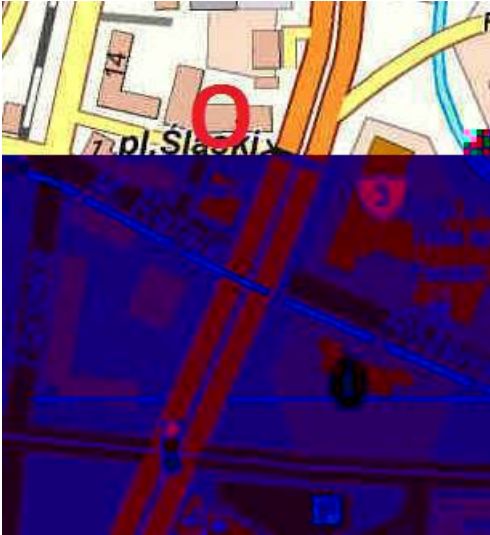
<b>Własność:</b> Gmina Miejska Lubań + prywatna	
		<b>Sposób użytkowania:</b> budynek mieszkalny	
		<b>Informacje o ochronie</b> Budynek objęty mpzp	
		<b>Rodzaj zagrożeń</b> - zły stan pokrycia dachowego - postępująca dewastacja elewacji	
		<b>Uwagi i wymogi:</b> Zachować bryłę budynku, podziały i wystrój elewacji frontowej, gzyms wieńczący, stolarkę okienną i drzwiową, typ dachu.	
<b>Stan zachowania:</b> średni	<b>Autor:</b> Aleksandra Fink	<b>Data:</b> listopad 2013

Budynek założony na planie prostokąta, murowany z cegły na podmurówce, podpiwniczony, otynkowany tynkiem zacieranym, w elewacji frontowej parter boniowany, trzykondygnacyjny, dach płaski kryty papą.

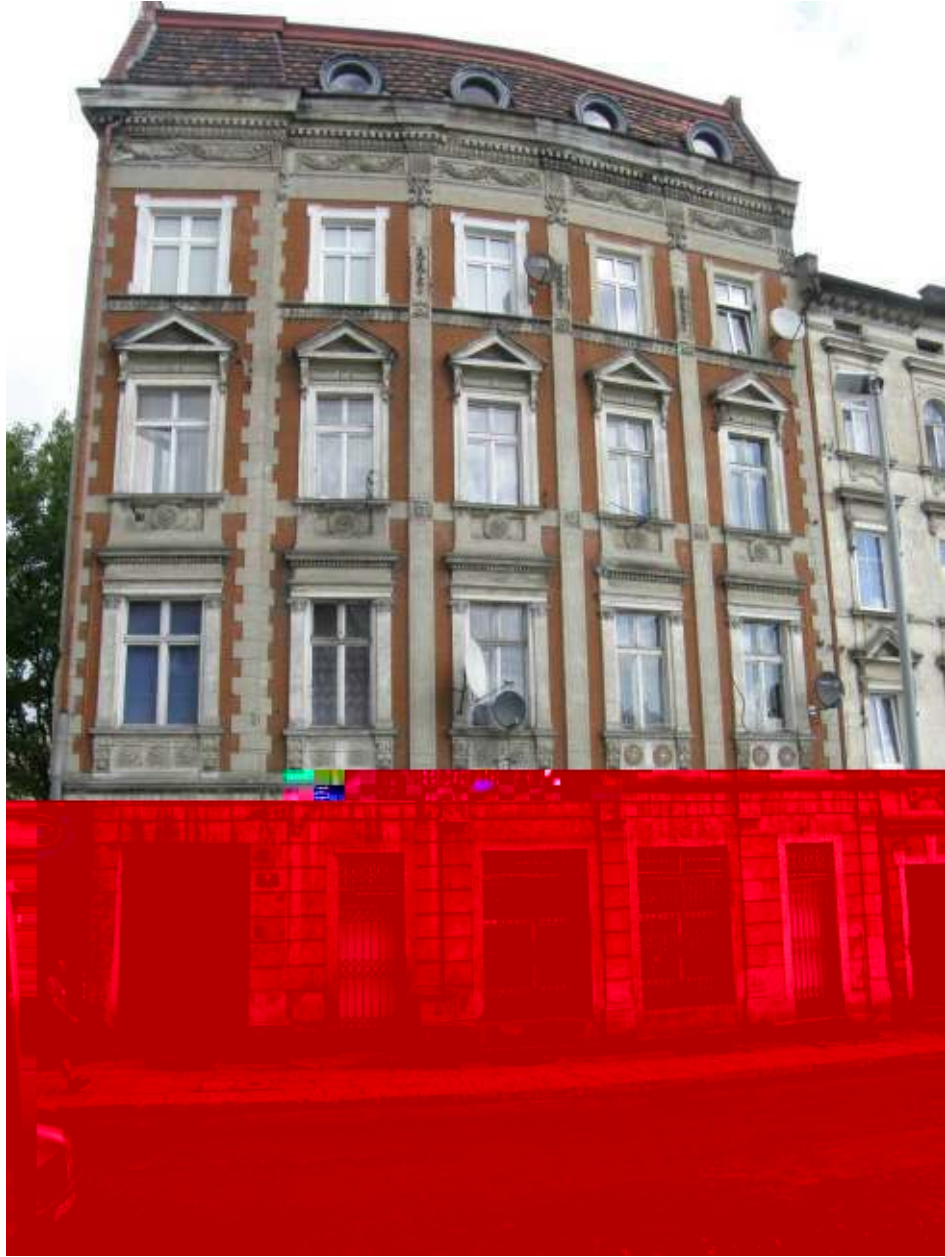
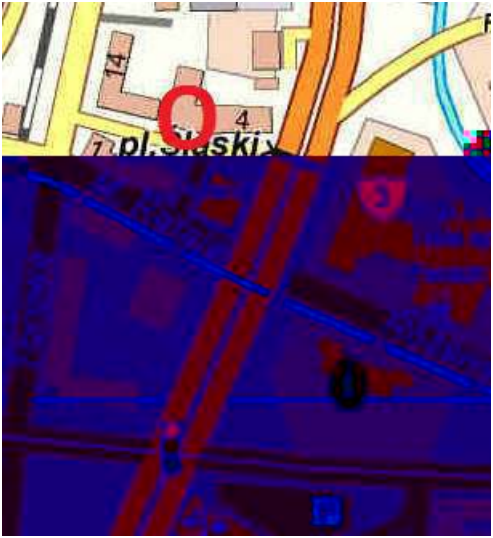
Fot. Elewacja frontowa

<b>Własność:</b> Gmina Miejska Lubań + prywatna	
		<b>Sposób użytkowania:</b> budynek mieszkalny	
		<b>Informacje o ochronie</b> Budynek objęty mpzp	
		<b>Rodzaj zagrożeń</b> - zły stan pokrycia dachowego - postępująca dewastacja elewacji	
		<b>Uwagi i wymogi:</b> Zachować bryłę budynku podziały i dekoracje elewacji, stolarkę okienną i drzwiową, witryny sklepowe, typ dachu i lukarny.	
<b>Stan zachowania:</b> średni	<b>Autor:</b> Aleksandra Fink	<b>Data:</b> listopad 2013

Budynek założony na planie prostokąta, murowany z cegły na podmurówce, podpiwniczony, w elewacji frontowej parter otynkowany tynkiem zacieranym, boniowany, powyżej elewacja z licowej cegły klinkierowej z tynkowanymi detalami architektonicznymi, dach płaski kryty papą i stromy kryty dachówką karpiówką podwójnie w łuskę, w połaci dachowej cztery okrągłe lukarny.

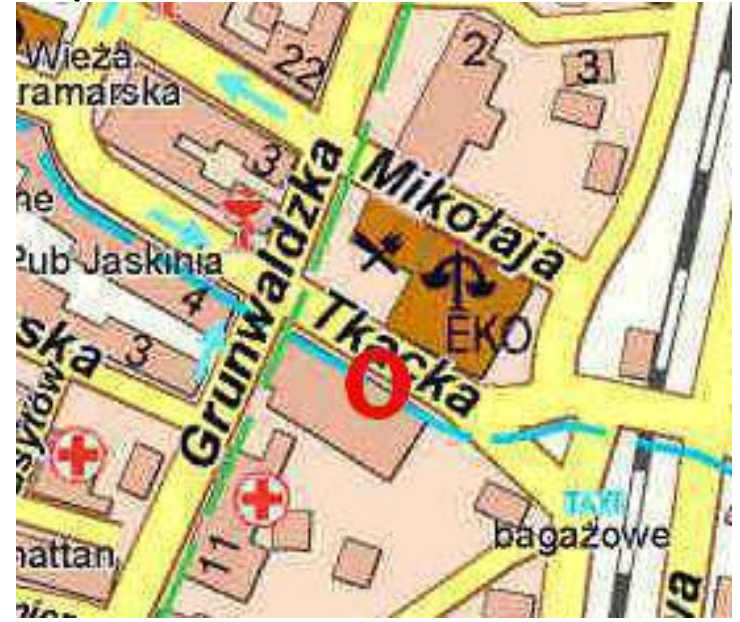
**Fot.** Elewacja frontowa

Kamienica z XVIII w. gruntownie przebudowana powyżej parteru w poł. XIX w. i w XX w. Budynek w zabudowie pierzejowej, trzykondygnacyjny z użytkowym poddaszem, podpiwniczony, dach dawniej dwuspadowy kalenicowy, obecnie płaski nad poddaszem z facją szczytową w połaci frontowej. Elewacje bezstylowe, frontowa facjata klasycyzująca z pilastrami i tympanonem, gzyms kostkowy. Wnętrze trzytraktowe, trakt wewnętrzny z klatką schodową od I p. przebudowany, stropy dwupoziomowe. Sień przelotowa w tylnym trakcie, klatka schodowa, piwnice i przedni trakt parteru – sklepione. W parterze i piwnicy piekarnia z sklepem, na piętrach i części poddasza mieszkania.

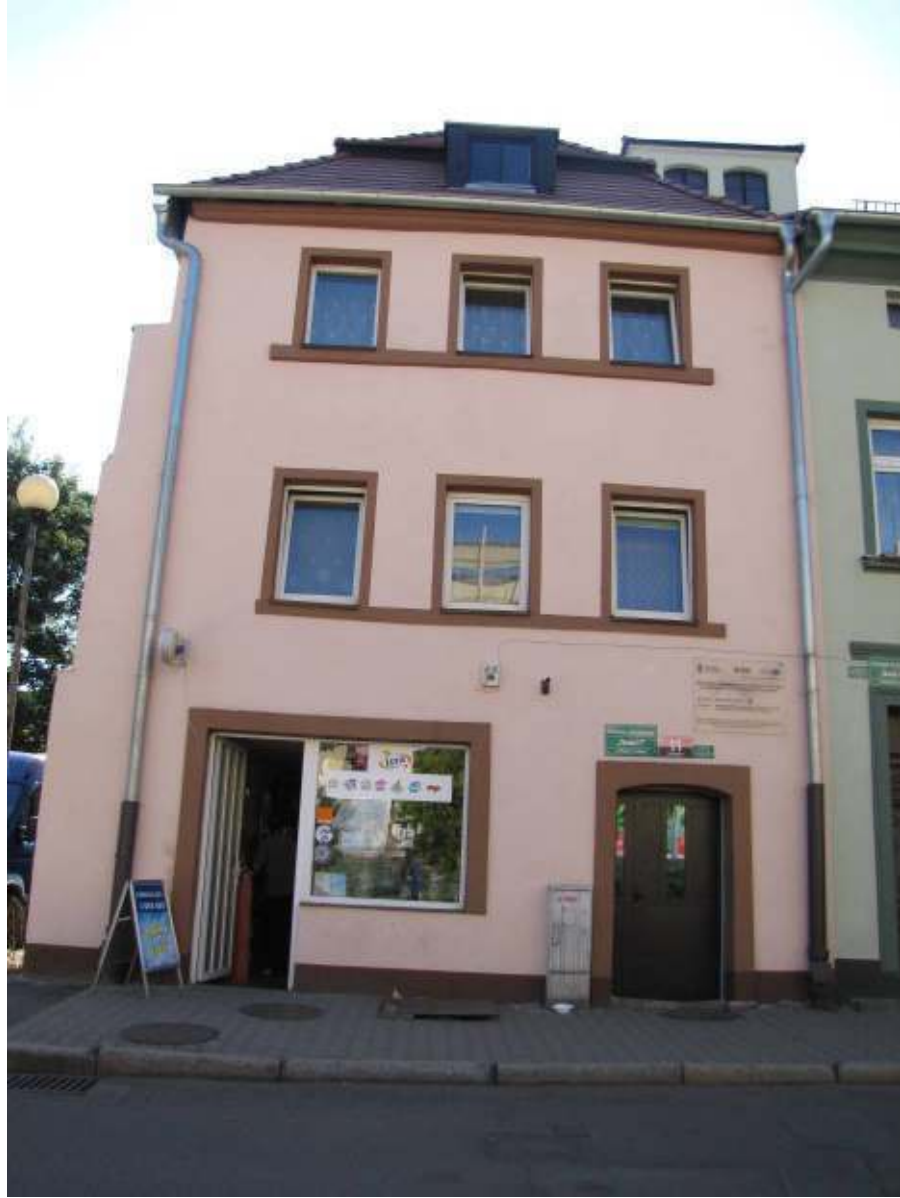
</div> <p style="text-align: center;"><b>Fot.</b> Elewacja frontowa</p>		<b>Województwo:</b> dolnośląskie <b>Powiat:</b> lubański <b>Gmina:</b> Lubań <b>Adres:</b> ul. Tkacka 11 <b>Obręb III AM 6 Dz. 27</b>

<b>Własność:</b> Gmina Miejska Lubań + użytkowanie wieczyste	
		<b>Sposób użytkowania:</b> budynek mieszkalno - usługowy	
		<b>Informacje o ochronie</b> Brak mpzp  Budynek w granicach Starego Miasta	
		<b>Rodzaj zagrożeń</b> - aktualnie brak  <b>Uwagi i wymogi:</b> Budynek zabytkowy do zachowania. Ochrona bryły budynku, elewacji, układu wnętrza parteru i pomieszczeń sklepionych. Wymagana rekompozycja parteru elewacji frontowej w części usługowej oraz wymiana stolarki na tradycyjną.

Kamienica barokowa z XVIII w. przebudowana w XIX w. i współcześnie, w zabudowie pierzejowej z wyburzonymi budynkami sąsiednimi. Budynek murowany, podpiwniczony, trzykondygnacyjny, dach łamany czterospadowy kryty dachówką z lukarną od frontu. Elewacje bezstylowe bez podziałów, od frontu w parterze wybite okno wieloskrzydłowe, stolarka okien i drzwi współczesna. Wnętrze trzytraktowe, sień przelotowa sklepiona w tylnym trakcie, schody żelbetowe, stropy masywne, dach nowy, nad schodami świetlik. Piwnice kamienne sklepione. W parterze usługi, na piętrach mieszkania.

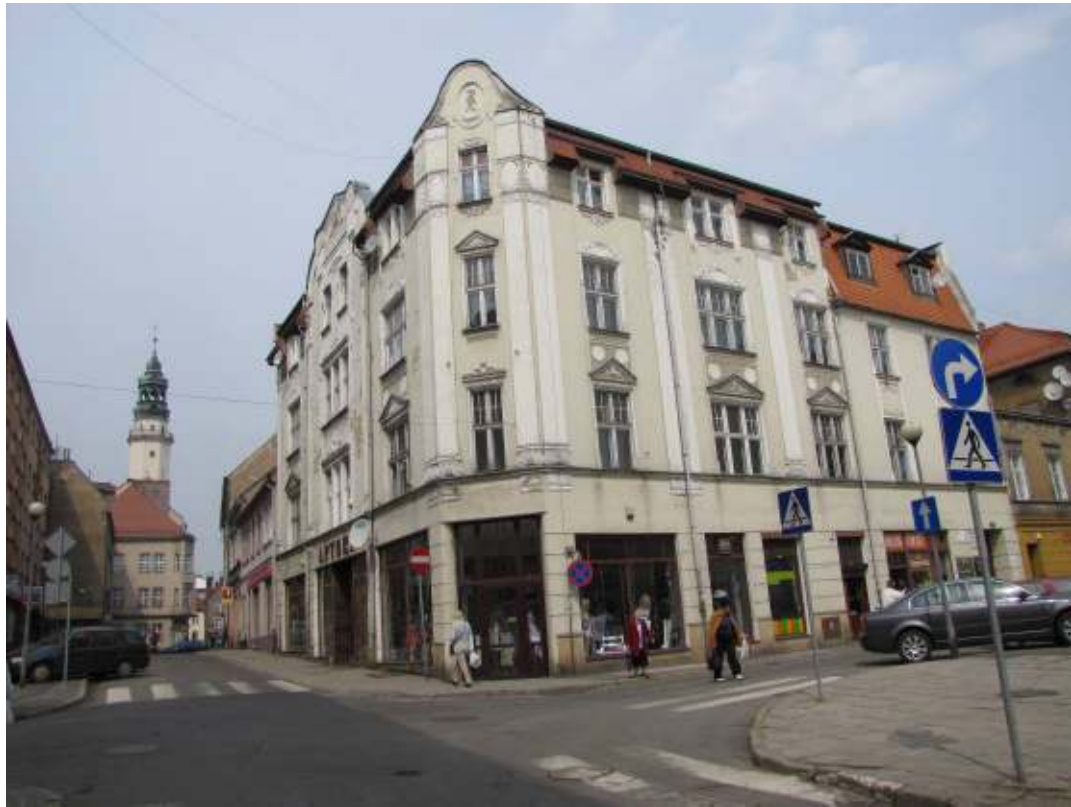
<b>Adres:</b> Tkacka 27	
<p><b>Fot. Elewacja frontowa</b></p>

<b>Opis architektury i techniki wykonania:</b>		<b>Własność:</b> Gmina Miejska Lubań - użytkowanie wieczyste PSS Spółem	
<p>Budynek usługowy z pocz. XX w. w zabudowie pierzejowej. Budynek dwuskrzydłowy z ściętym narożnikiem, podpiwniczony, czterokondygnacyjny z dachem płaskim i częściowo od strony ul. Szkolnej mansardowo – płaskim. Elewacje frontowe ozdobne, secesyjne, z witrynami handlowymi w parterze, stolarka okiem secesyjna. Elewacja tylna bezstylowa, stolarka z okresu budowy. Wnętrze na parterze jednoprzestrzenne, handlowe z otwartą klatką schodową na I p. Schody służbowe z sienią wydzielone. Na I-II p. układ wewnątrz trzytraktowy, III p. przebudowane. Parter usługowy, na piętrach mieszkania.</p>		<b>Sposób użytkowania:</b> budynek mieszkalno - usługowy

<b>Stan zachowania:</b> średni		<b>Informacje o ochronie</b>	
<b>Autor:</b> Aleksandra Fink		<p>Obiekt wpisany do rejestru zabytków nr 621/1288/J z 4. 04. 1997 r.</p> <p>Brak mpzp</p> <p>Budynek w granicach Starego Miasta</p>	
<b>Data:</b> listopad 2013		<b>Rodzaj zagrożeń</b>	
		<ul style="list-style-type: none"> <li>- postępująca dewastacja elewacji</li> <li>- zwiększenie ruchu kołowego</li> </ul>	
		<b>Uwagi i wymogi:</b>	
		<p>Budynek zabytkowy do zachowania. Ochrona bryły budynku, podziału i wystroju elewacji, detale secesyjne, zabytkowej stolarki zewnętrznej i wewnętrznej oraz secesyjnych elementów wyposażenia wewnątrz.</p>

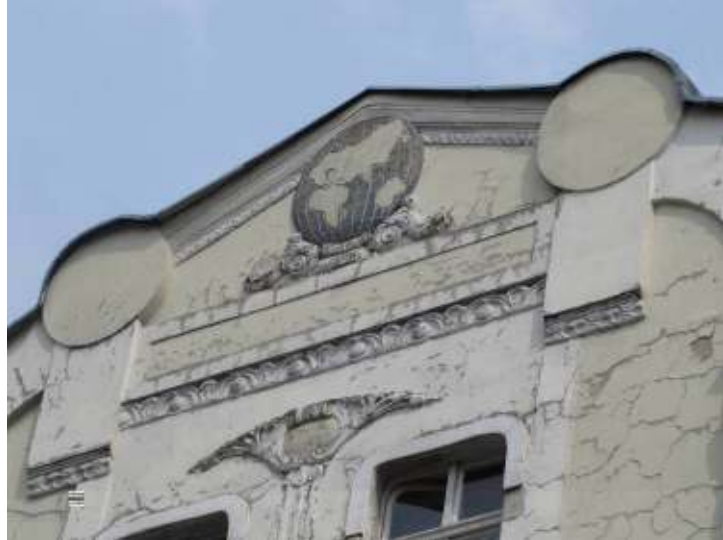
<b>Obręb III AM 3 Dz. 29</b>	
<p><b>Fot. Szczyt narożnika oraz płaskorzeźby</b></p>

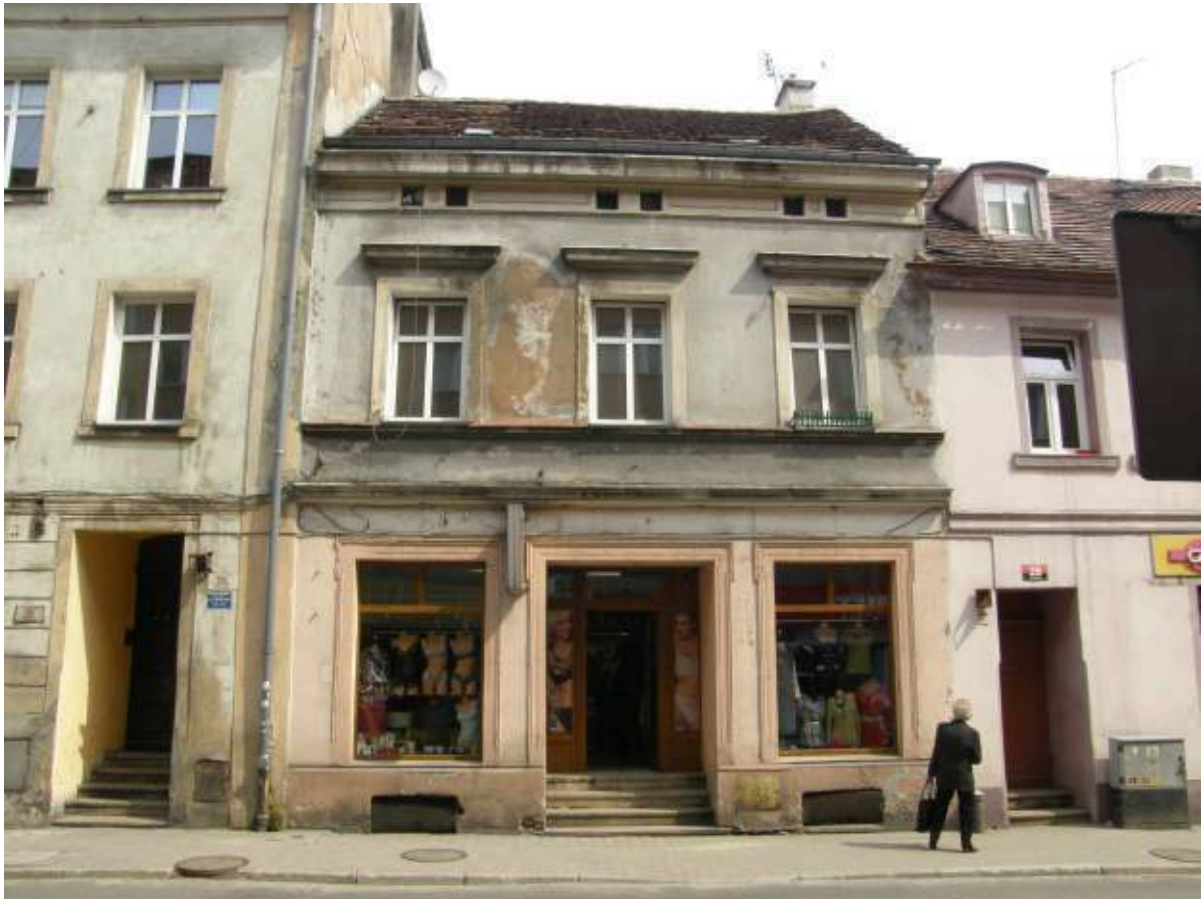
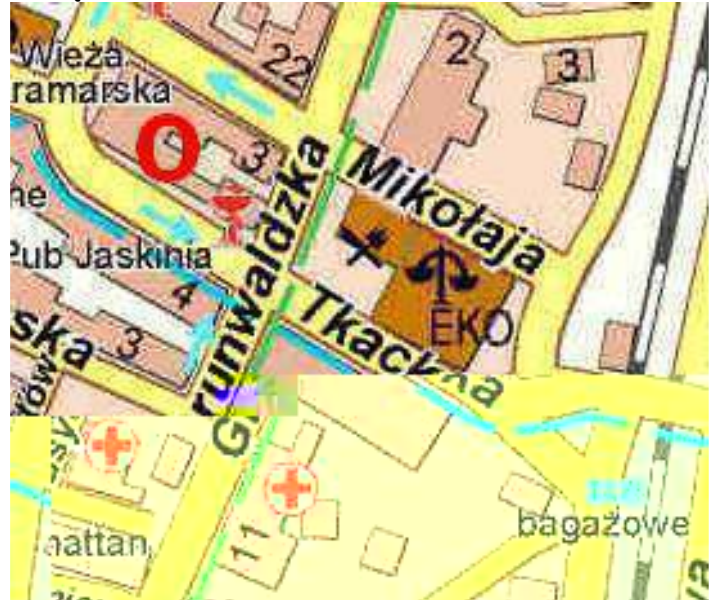
<b>Fot. Elewacja frontowa</b>		<b>Własność:</b> Gmina Miejska Lubań + użytkowanie wieczyste	
<b>Opis architektury i techniki wykonania:</b> Oficyna kamienicy nr 29 zbudowana w poł. XIX w. w typie samodzielnego budynku w zabudowie pierzejowej ,z własną oficyną z pocz. XX w. Budynek dwukondygnacyjny, podpiwniczony, dach dwuspadowy kalenicowy kryty dachówką. Elewacja frontowa bezstylowa, tradycyjna, w parterze witryny i wejście o charakterze usługowym z okresu budowy, stolarka okien i drzwi tradycyjna. Wnętrza bezstylowe. Parter usługowy, piętro mieszkalne dostępne z bud. Nr 29. oficyna dwukondygnacyjna, gospodarcza z płaskim dachem.		<b>Sposób użytkowania:</b> budynek mieszkalno - usługowy

<b>Informacje o ochronie</b> Brak mpzp  Budynek w granicach Starego Miasta	
		<b>Rodzaj zagrożeń</b> - zły stan pokrycia dachowego - postępująca dewastacja elewacji - zwiększenie ruchu kołowego	
		<b>Uwagi i wymogi:</b> Budynek zabytkowy do zachowania z oficyną. Ochrona bryły budynku i elewacji frontowej. Nad oficyną wymagana zmiana dachu na jednospadowy kryty dachówką.	
<b>Stan zachowania:</b> bardzo zły	<b>Autor:</b> Aleksandra Fink	<b>Data:</b> listopad 2013

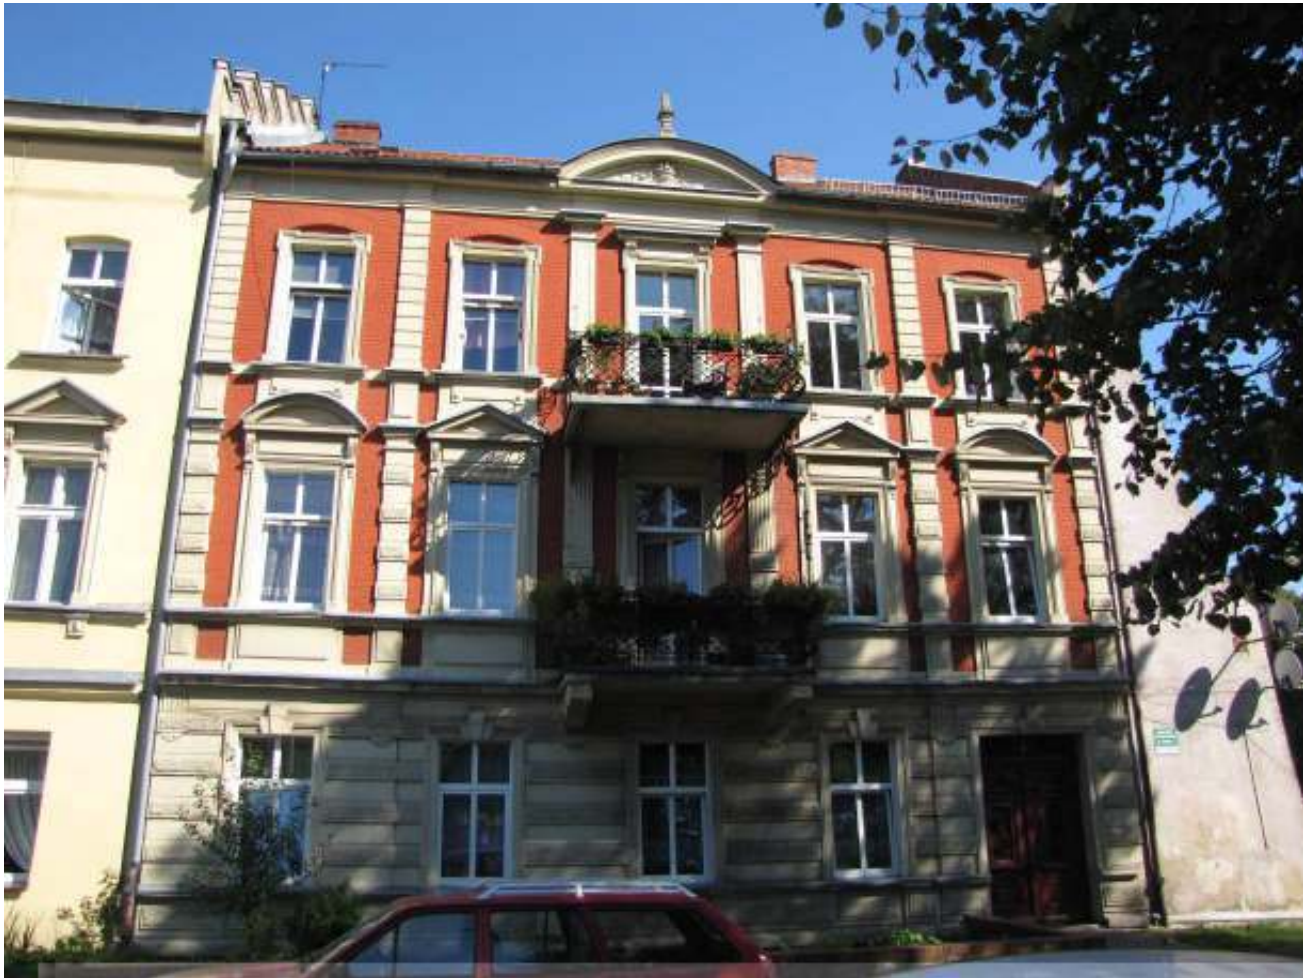
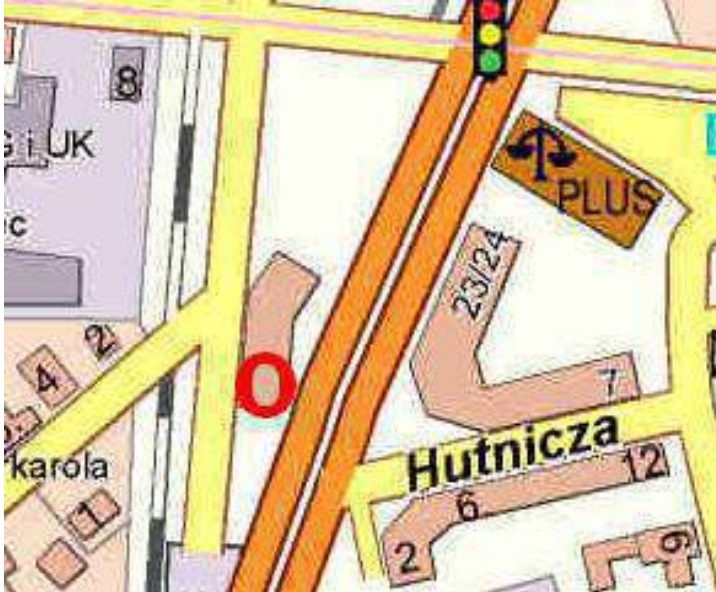
<b>Fot. Elewacja frontowa</b>		<p><b>Własność:</b> Gmina Miejska Lubań + użytkowanie wieczyste  <b>Sposób użytkowania:</b> budynek mieszkalny</p>	
<b>Opis architektury i techniki wykonania:</b>		<b>Informacje o ochronie</b>	
<p>Kamienica w zabudowie pierzejowej, założona na planie zbliżonym do prostokąta, murowany z cegły na niewielkiej podmurówce, trzykondygnacyjna, w elewacji frontowej parter otynkowany tynkiem zacieranym i nakrapianym, boniowany, powyżej elewacja z licowej cegły klinkierowej z otynkowanymi detalami architektonicznymi. Dach dwuspadowy kryty dachówką.</p>		<p>Budynek objęty mpzp</p>

<p><b>Rodzaj zagrożeń</b>                  - aktualnie brak</p>	
		<p><b>Uwagi i wymogi:</b>                  Zachować bryłę budynku, podział i wystrój elewacji, detale architektoniczne, balkony oraz typ dachu.                  Możliwa dobudowa jeszcze jednej kamienicy.</p>	
<b>Stan zachowania:</b> dobry	<b>Autor:</b> Aleksandra Fink	<b>Data:</b> listopad 2013

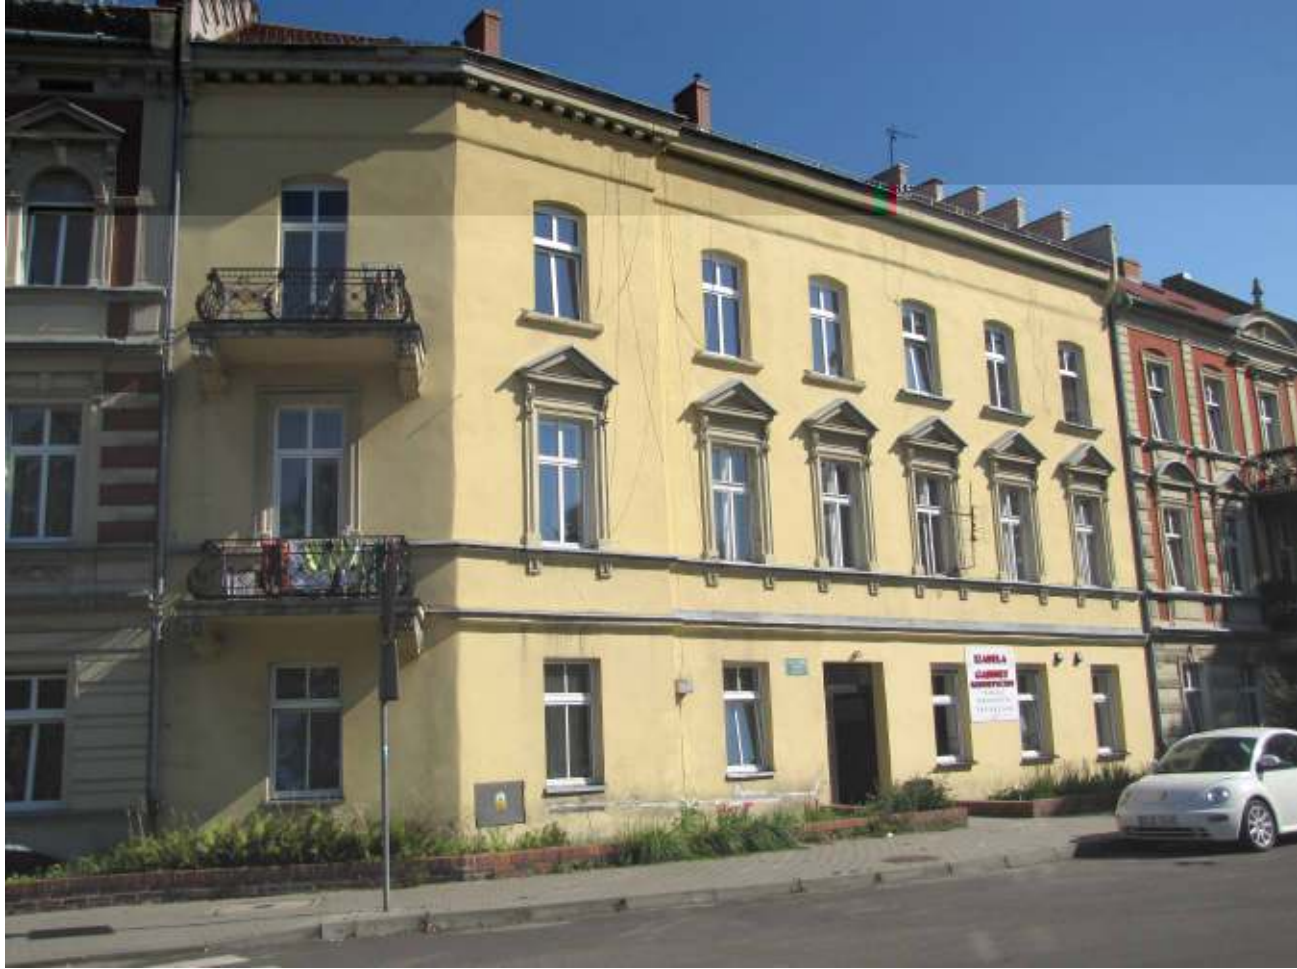
<p style="text-align: center;"><b>Fot. Elewacja frontowa</b></p>

Kamienica w zabudowie pierzejowej, założona na planie zbliżonym do prostokąta, łamany, murowany z cegły otynkowany tynkiem zacieranym, trzykondygnacyjny,. Dach dwuspadowy kryty dachówką karpiówką. Parter częściowo usługowy, pozostałe kondygnacje mieszkalne.

<p><b>Własność:</b> Gmina Miejska Lubań + prywatna <b>Sposób użytkowania:</b> budynek mieszkalno - usługowy</p> <p><b>Informacje o ochronie</b> Budynek objęty mpzp</p> <p><b>Rodzaj zagrożeń</b> - aktualnie brak</p> <p><b>Uwagi i wymogi:</b> Zachować bryłę budynku, podział i wystrój elewacji oraz typ dachu.</p>
<b>Stan zachowania:</b> dobry	<b>Autor:</b> Aleksandra Fink	<b>Data:</b> listopad 2013
