## KARTA ADRESOWA OBIEKTU ZABYTKOWEGO

<b>Nazwa:</b> Dom mieszkalny		<b>Nr inwentarzowy w GEZ:</b>	<b>376</b>
<b>Funkcja obecna:</b> mieszkalny	<b>Czas powstania:</b> 1897 r.	<b>Województwo:</b> dolnośląskie <b>Powiat:</b> lubański <b>Gmina:</b> Lubań <b>Adres:</b> ul. Starolubańska 40 <b>Obręb II AM 19 Dz. 28/1</b>	
<b>Fotografia:</b>  		 	
		<b>Własność:</b> Gmina Miejska Lubań + użytkowanie wieczyste	
		<b>Sposób użytkowania:</b> budynek mieszkalny	
		<b>Informacje o ochronie</b> Budynek objęty mpzp	
		<b>Rodzaj zagrożeń</b> - zły stan pokrycia dachowego - obiekt przebudowany stracił zabytkowy charakter	
		<b>Uwagi i wymogi:</b> Zachować bryłę budynku, podział elewacji oraz typ dachu.	
<b>Stan zachowania:</b> średni	<b>Autor:</b> Aleksandra Fink	<b>Data:</b> listopad 2013

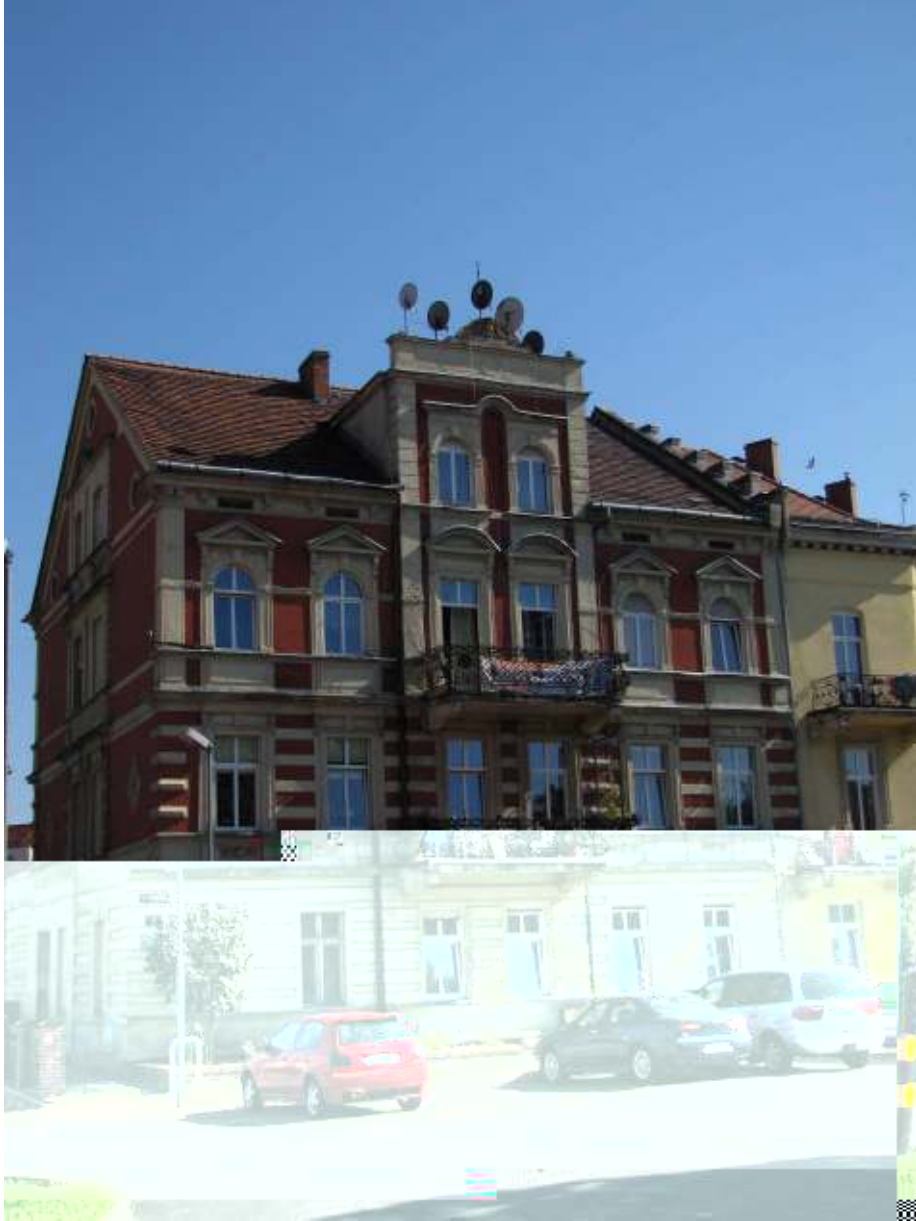
<b>Fot.</b> Elewacja frontowa		<b>Własność:</b> Gmina Miejska Lubań + prywatna <b>Sposób użytkowania:</b> budynek mieszkalny	
<b>Opis architektury i techniki wykonania:</b>		<b>Informacje o ochronie</b>	
Kamienica w zabudowie pierzejowej, założona na planie zbliżonym do prostokąta, murowany z cegły na niewielkiej podmurówce, trzykondygnacyjna, w elewacji frontowej parter otynkowany tynkiem zacieranym i nakrapianym, boniowany, powyżej elewacja z licowej cegły klinkierowej z otynkowanymi detalami architektonicznymi. W elewacji frontowej obecna facjata. Dach dwuspadowy kryty dachówką karpiówką.		Budynek objęty mpzp

<b>Stan zachowania:</b> dobry		<b>Rodzaj zagrożeń</b>	
<b>Autor:</b> Aleksandra Fink		- zły stan pokrycia dachowego  <b>Uwagi i wymogi:</b> Zachować bryłę budynku, podział i wystrój elewacji, detale architektoniczne, balkony oraz typ dachu.	
<b>Data:</b> listopad 2013
